NAZWA ZADANIA: Rozbudowa i modernizacja oczyszczalni ścieków
w Sępólnie Krajeńskim
nr ew. dz. 169/6, 171/1, 173/1, 247
obręb Sikorz, gmina Sępólno Krajeńskie

RODZAJ OPRACOWANIA: **Projekt wykonawczy – ETAP 1**
architektura

OBIEKT: **BUDYNEK NR A**
ISTNIEJĄCY BUDYNEK ROZDZIELNI
WYSOKIEGO NAPIĘCIA

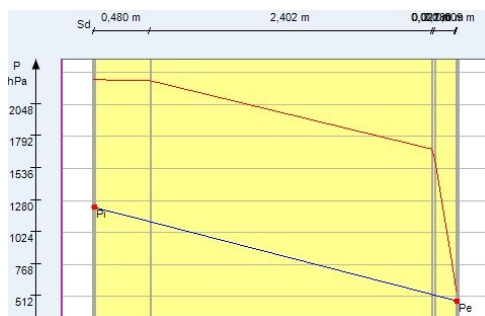
- popa podwójnie z posypką sd=0,009
- wełna mineralna 12cm sd=0,180
- istniejące pokrycie papowe sd=0,022
- gładź cementowa sd=0,000
- styropian 4cm sd=2,402
- płyta dachowa prefabrykowana sd=0,480

Ciśnienie pary wodnej w przegrodzie jest mniejsze na każdej powierzchni stykowej od ciśnienia nasyconej pary

wodnej – kondensacja pary wodnej w przegrodzie nie występuje.

Dach budynku ROZDZIELNI WYSOKIEGO NAPIĘCIA proponuje się ocieplić wełną mineralną gr. 12cm $\lambda=0,040$ W/m*K
